Kat. M 32

## Inställning av reglagevreden på spiskåpens front

**Aggregatuppbyggnad** Bilden visar aggregat RDKB-1-1-2 och spiskåpa CPA(M,N)-01-60-01

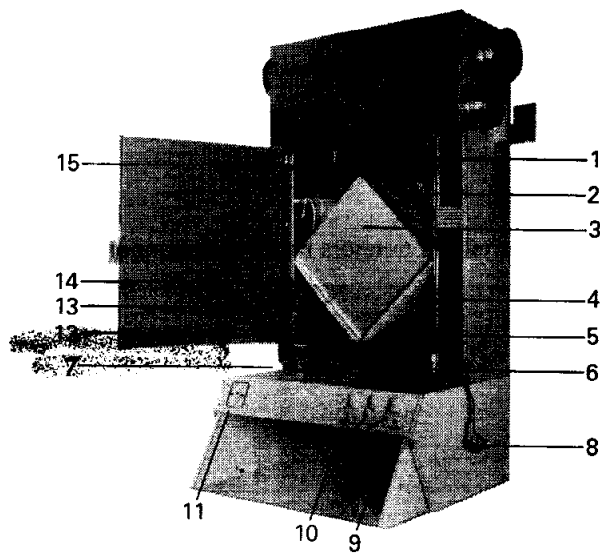
1. Tilluftsfläkt
2. Eleftervärmare med återställningsknapp för överhettningsskydd
3. Värmeväxlarinsats
4. Frånluftsfiler
5. Kontaktdon (spiskåpa-aggregat)
6. Skyddsplåt för kontaktdon
7. Anslutningsrör för kondensvattenledning
8. Kabel med jordad stickpropp
9. Vred för inställning av lägenhetens grundflöde
10. Reglagevred (se tabell ovan)
11. Indikeringslampor för avfrostning och eleftervärmare (se vidstående fig.)
12. Brandspjäll (se "Brandskyddsautomatik", sida 2)
13. Tilluftsfilter
14. Återställningsknapp för avfrostningselement
15. Frånluftsfäkt

Om temperaturen på den inblåsta luften i lägenheten är lägre än ca +10°C kan detta bero på att värmeväxlarens avfrostningsanordning eller eleftervärmaren är ur funktion. Kontrollera först att båda fläktarna är i drift. Tryck därefter in elvärmarnas återställningsknappar (pos. 2 och 14 i fig. sida 1). Om fläktarna står stilla kontrollera att fläkthjulen roterar lätt. Tryck därefter in återställningsknappen på resp. fläktmotor. Härvid måste fläkten monteras ned, se vidstående figur.

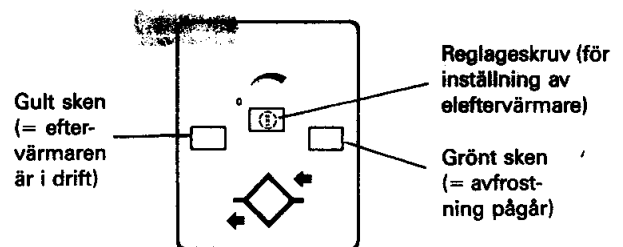
Tilluftstemperaturen (= den i lägenheten inblåsta luftens temperatur) är vid leverans inställd på 10°C. Ändring sker genom att linsen framför reglageskraven (se fig.) tas bort och skruvens läge justeras med hjälp av en skruvmejsel, se tabell. En gul lampa indikerar att eleftervärmaren är i drift.

Reglageskruvens läge				
Tilluftens temperatur	Min.	10°C	15°C	20°C Vrid medurs till stopp

När sommarinsatsen är monterad skall reglageskruven för eftervärmaren ställas i läge 0 (avstängd). Vid utbyte: Läs instruktionen på sommarinsatsen.

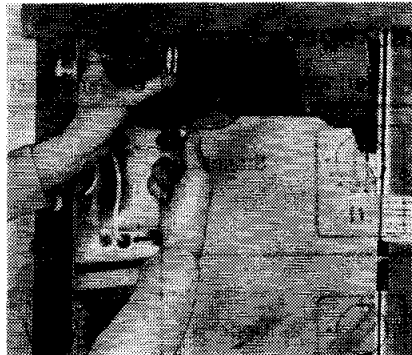
Ta bort flätkåpan (värmeväxlaren skall vara borttagen): Tryck ihop fjädern och dra ner kåpan snett åt sidan.

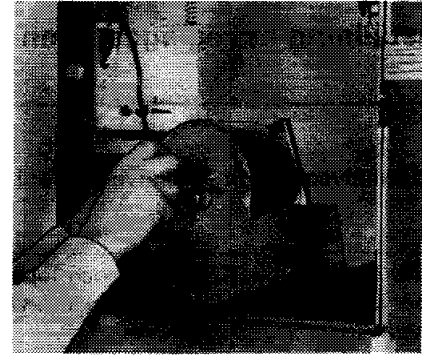
Återställ fläktmotorns temperaturbegränsare med en mejsel e.d.

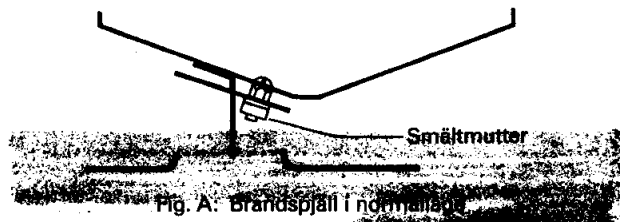
Fig. A: Brandspjäll i normal läge

Detta aggregat är försett med brandskyddsautomatik som utlöses vid brand på spisen. Spridning av rök och eld upp i aggregatet hindras då genom att:

- ett brandspjäll placerat enligt fig. A stänger spiskåpens utlopp (fig. B)
- att en elsäkring i spiskåpan bryter strömmen och stoppar fläktmotorerna

Smältmutter: Art.nr RDKB-99-01

Smälttemperatur: 70°C

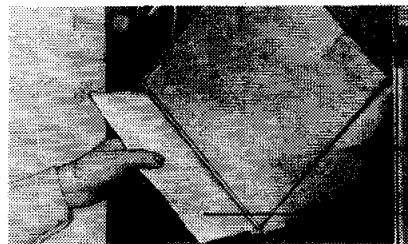
**Till- och frånluftsfiltter** (rengörs minst 2 gånger per år)

Frånluftsfiltter

Tilluftsfiltter

Dammsuges. Kan vid behov tvättas i varmt vatten tillsatt med diskmedel.

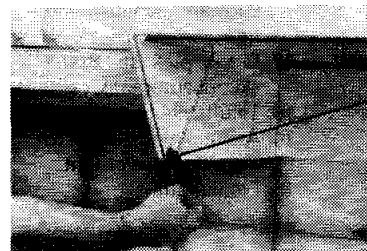
Skärmen kan ställas i önskat läge.

Justermutter

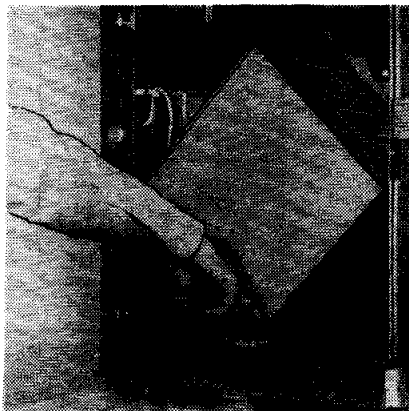
OBS! Spännlisten skall vara helt intryckt innan dörren stängs.

Ta bort värmeväxlarens spännlist.

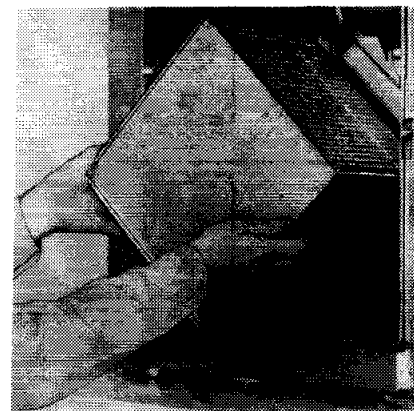
Dra ut värmeväxlaren.

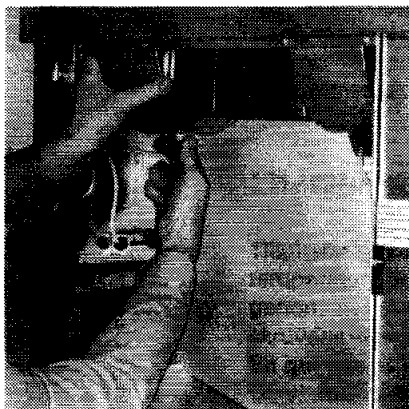
Ta bort fläktkåpan (värmeväxlaren skall vara borttagen): Tryck ihop fjädern och dra ner kåpan snett åt sidan.

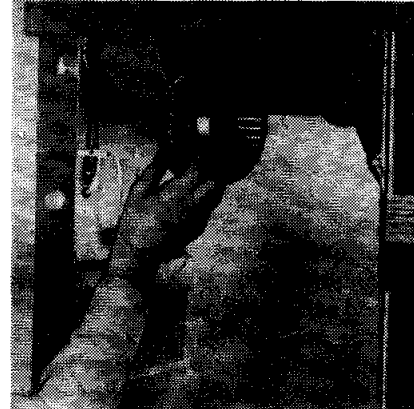
Lossa vingmuttern och ta bort inloppsramen. Lossa muttern som håller fläkthjulet och lyft ur fläkthjulet.
